EVALUASI KONDISI DAN KERUSAKAN PERKERASAN LENTUR DI BEBERAPA RUAS JALAN KOTA KENDARI

Susanti Djalante*

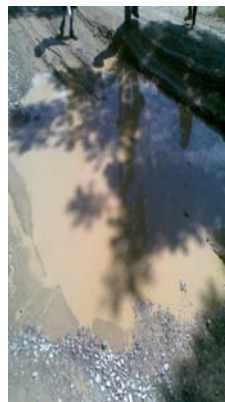
Abeli	3,8,10,13,16,17	9,5	
		Kendari Barat	0	0	
		Lepo-Lepo	0	0	
		Poasia	0	0	
		Kambu	4,5,10	0,087	
		Mandongga	0	0	
		Wua-wua	0	0	
		Puwatu	1,2,3,6,8,10,13,18,19	20,93	
		Kadia	15	0,96	
		Baruga	0	0	
Persentase Total dari Luas Keseluruhan Jalan				3,5%	
6	Amblas	Kendari	2,3,4,5,6,7,9,10	5,688

Abeli	0	0	
		Kendari Barat	2,3,5	1,50	
		Lepo-Lepo	0	0	
		Poasia	1,2,3,4,5,6,7,8,9,10	21,12

Kambu	1,2,3,4,5,6,8,9	1,63	
		Mandongga	0	0	
		Wua-wua	0	0	
		Puwatu	0	0	
		Kadia	3	0,45	
		Baruga	3,4,5,7,8,12,13	9,87	
Persentase Total dari Luas Keseluruhan Jalan				2,6%

6	Amblas	Poasia	<ol style="list-style-type: none"> 1. Perawatan permukaan 2. Untuk area kerusakan, perbaikan dapat dilakukan dengan menambal kulitnya, atau menambal pada seluruh kedalaman
7	Gelombang	Poasia	<ol style="list-style-type: none"> 1. Menambal di seluruh kedalaman 2. Jika perkerasan mempunyai agregat pondasi dengan lapisan tipis perawat permukaan, maka permukaan dikasarkan , kemudian dicampur dengan material pondasi. 3. Jika perkerasan mempunyai tebal perkerasan aspal dan pondasi melebihi 50 mm, keriting dangkal dapat dibongkar dengan mesin pengupas, diikuti dengan lapisan tambahan dari campuran aspal panas.
8	Sungkur	Baruga	<ol style="list-style-type: none"> 1. Menambal di seluruh kedalaman 2. Jika perkerasan mempunyai agregat pondasi (base) dengan perawat permukaan tipis, kasarkan permukaan, campur dengan material agregat pondasi, padatkan lagi sebelum meletakkan lapisan permukaan kembali. 3. Jika perkerasan mempunyai tebal permukaan aspal dan lapis pondasi 50 mm, sungkur dangkal dapat dibongkar dengan mesin pengupas, kemudian diikuti lapisan tambahan.

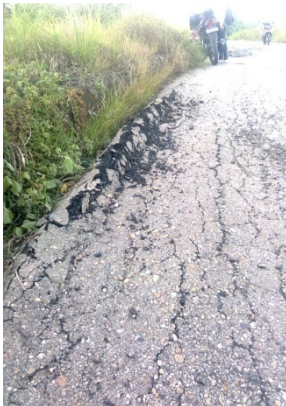
Abeli	0	0	
		Kendari Barat	0	0	
		Lepo-Lepo	1,2,3,7,8	6,44	
		Poasia	1,4,5,7,8,10	16,55	
		Kambu	8,10	0,147	
		Mandongga	1	0,27	
		Wua-wua	0	0	
		Puwatu	0	0	
		Kadia	0	0	
		Baruga	0	0	
		Persentase Total dari Luas Keseluruhan Jalan			
8	Sungkur	Kendari	8	0,362

Abeli	0	0	
		Kendari Barat	4,5,6,7,8,9	0,057	
		Lepo-Lepo	0	0	
		Poasia	1	0,77	
		Kambu	0	0	
		Mandongga	15,18	0,02	
		Wua-wua	0	0	
		Puwatu	0	0	
		Kadia	0	0	
		Baruga	1,2,3,7,8,12,13	19,10	
		Persentase Total dari Luas Keseluruhan Jalan			
9	Alur	Kendari	0	0

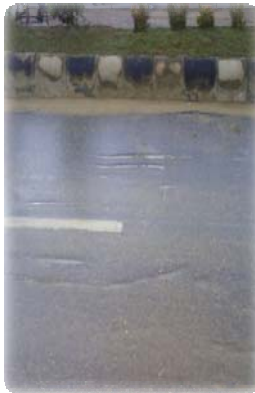
Abeli	0	0	
		Kendari Barat	1,3,6	0,018	
		Lepo-Lepo	0	0	
		Poasia	1,3	0,021	
		Kambu	4,7,8,9	3,8	
		Mandongga	0	0	
		Wua-wua	9	0,07	
		Puwatu	0	0	
		Kadia	0	0	
		Baruga	0	0	
		Persentase Total dari Luas Keseluruhan Jalan

9	Alur	Kambu	<ol style="list-style-type: none"> 1. Jika pada permukaan , dilakukan dengan penambalan sementara 2. Jika terjadi akibat lemahnya base atau tanah dasar, dilakukan pembongkaran total pada perkerasan
10	Pelepasan butiran	Abeli	<ol style="list-style-type: none"> 1. Perawatan dilakukan dengan menggunakan <i>chip atau slurry seal</i>.

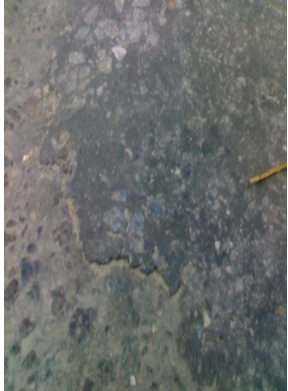
Abeli	1,2,3,4,5,7,8,9,10,11,12,13,14,15,16,17,18,19,20	333,3	
		Kendari Barat	0	0	
		Lepo-Lepo	3,4	2,76	
		Poasia	0	0	
		Kambu	3,6,7	0,227	
		Mandongga	0	0	
		Wua-wua	2,3	0,78	
		Puwatu	5,14	16,42	
		Kadia	15	3,97	
		Baruga	1,2,3,4,7,8,9,11,13,15	26,2	
Persentase Total dari Luas Keseluruhan Jalan				56,9%	
11	Kegemukan	Kendari	0	0

Abeli	0	0	
		Kendari Barat	0	0	
		Lepo-Lepo	1,2,3,4,5,6,7,8,9,10	11,64	
		Poasia	0	0	
		Kambu	0	0	
		Mandongga	0	0	
		Wua-wua	3,4,6,7,12,13,15,16,18,20	12,4	
		Puwatu	0	0	
		Kadia	3,9,14	10,88	
		Baruga	0	0	
Persentase Total dari Luas Keseluruhan Jalan				2,9%	
12	Lubang	Kendari	2,3,4,5,6,9,10	1,347

No	Jenis Kerusakn	Prioritas Kecamatan	Cara Perbaikan
11	Kegemukan	Wua-Wua	1. Pemberian pasir panas atau batu saring panas untuk rnengimbangi kelebihan aspal 2. Jika kegemukan ringan, perawatan dilakukan dengan seat coat, dengan menggunakan agregat yang mudah menyerap.
12	Lubang	Puwatu	1. Perbaikan permanen dilakukan dengan penambalan di seluruh kedalaman . 2. Perbaikan sementara dilakukan dengan membersihkan lubang dan mengisinya dengan campuran aspal dingin yang khusus untuk tambalan.
13	Tambalan	Baruga	1. Perbaikan atau penggantian tambalan di seluruh kedalaman untuk perbaikan permanen. 2. Dilakukan penambalan permukaan untuk perbaikan sementara.

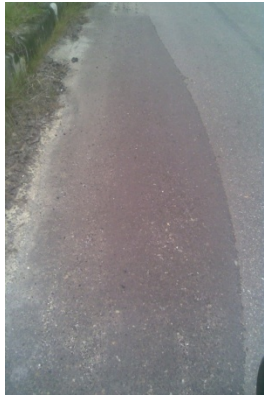
No	Jenis Kerusakan	Kecamatan	No.Segmen Jalan	Density (%)	Gambar
13	Tambalan	Kendari	0	0

Abeli	0	0	
		Kendari	0	0	
		Barat	0	0	
		Lepo-Lepo	0	0	
		Poasia	0	0	
		Kambu	0	0	
		Mandongga	0	0	
		Wua-wua	0	0	
		Puwatu	7,9,12,16,20	32,99	
		Kadia	0	0	
		Baruga	9,10,11,12,13,14	69,57	
Persentase Total dari Luas Keseluruhan Jalan				8,5%
